Boulebarización de Añorga FASE 2

Último tramo de la bulevarización en Añorga. Zona de Rekalde.

AÑORGA 4 de enero de 2022

Asociación Vecinal Añorgatxikitarrak

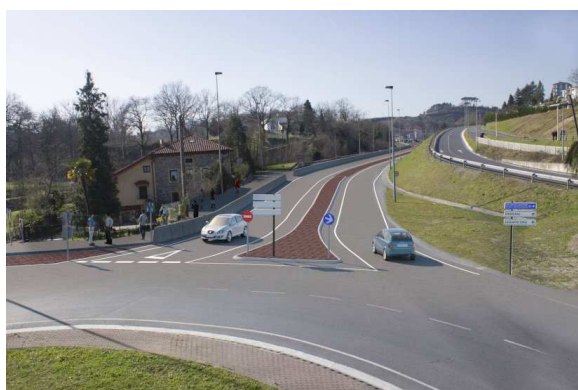
Proyecto que se decidió ejecutar tras recortes:

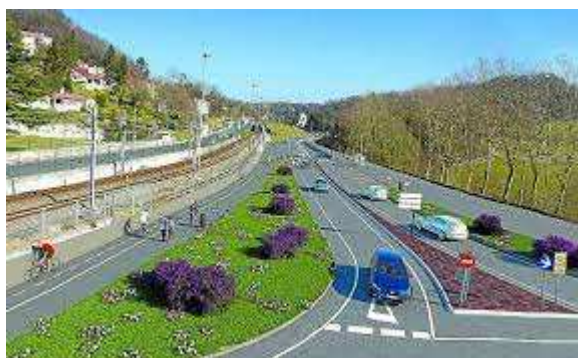
Esta semana comienzan las obras de la segunda fase de la boulevardización de la carretera de Añorga. Con un presupuesto de **478.821,22 €** las obras se prolongarán por espacio de tres meses por lo que, si todo va bien, la actuación podría estar rematada el último mes de este año.

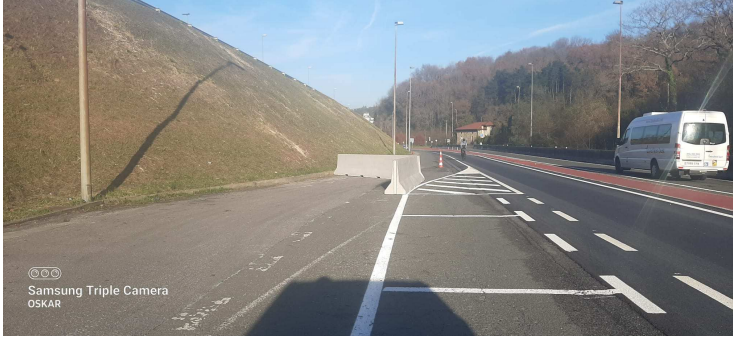
| Texto | Foto |
|---|--|
| <p>Aparcamientos: Después de aparcar, hay que volver hasta el paso de cebra más cercano a la rotonda de Rekalde. Mucha gente seguramente atajará a través de la carretera cuando quiera ir hacia Añorga. Esos aparcamientos servirían de alivio a la zona de Añorga en días de partido u otras actividades, por lo que sería lógico que tuviera salida hacia ese lado.</p> | |
| <p>Acera detrás del aparcamiento. No se ha rematado esa parte con una acera.</p> | |

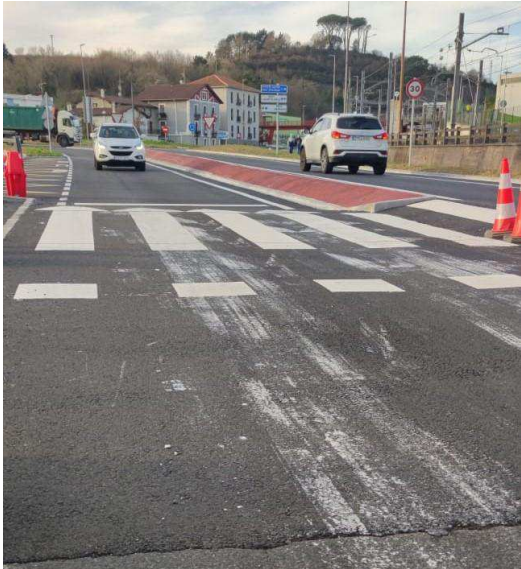
| Texto | Foto |
|---|--|
| <p>Mediana: El desnivel entre una dirección y la otra es muy grande y deja una desnivel en el paso de peatones que parece peligroso para sillas de ruedas.</p> <p>También parece peligroso en caso de que un coche pise la mediana en un descuido o por un volantazo, lo que provocaría fácilmente vuelcos hacia la otra dirección.</p> | |

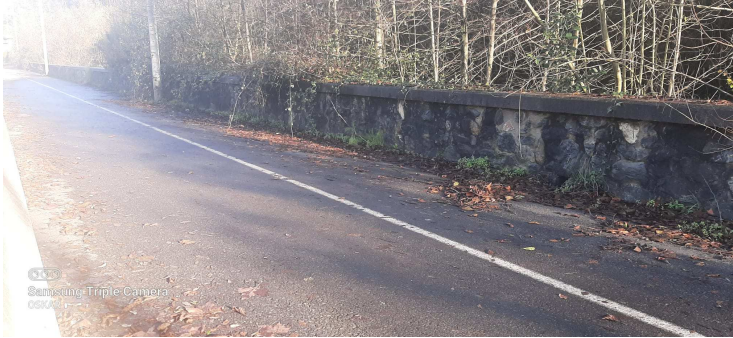
| Texto | Foto |
|---|--|
| <p>Cosas mal acabadas como:</p> <ul style="list-style-type: none">- No borrar las líneas anteriores o no reasfaltar todo.- Arbolado mal podado y muy descuidado.- Faltan bancos o zonas de descanso.- Poda de árboles, no se ve la regata.- Fuente no vemos. ¿Se contempla? | |
| <p>Los new jerseys son reutilizados y están muy sucios, dando imagen de abandono.</p> <p>Arbolado de separación en lugar de bloques de cemento viejos.</p> | |
| <p>Hay un murete de piedra que separa la zona peatonal de la regata. En un momento dado, finaliza el murete y comienza en su lugar un quitamiedos doble de autopista.</p> | |

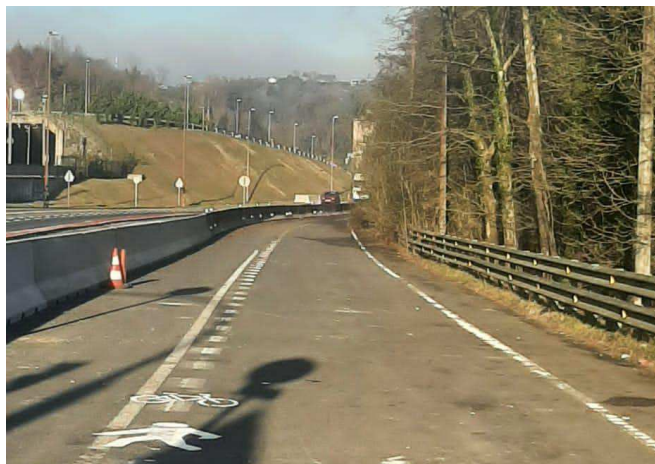
Este guardarrail, colocado en la zona peatonal, está fuera de lugar, es innecesario y da muy mal aspecto.

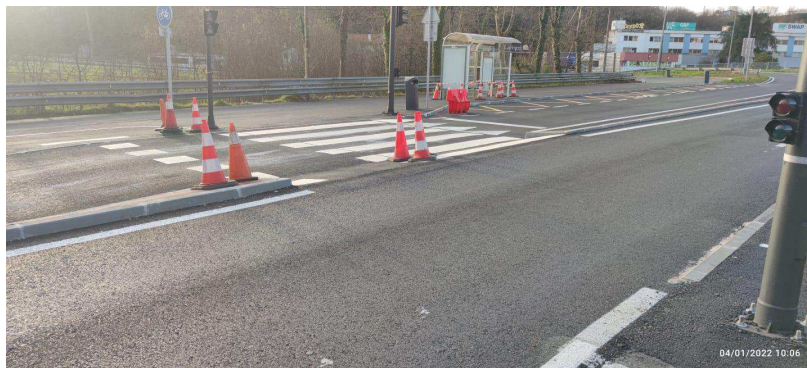
Un badén excesivamente alto o no señalizado, que hace que los coches golpeen.
